RECURSOS HÍDRICOS DA ESTAÇÃO ECOLÓGICA DO JARDIM BOTÂNICO DE BRASÍLIA: SUBSÍDIOS PARA O PLANO DE MANEJO

EEJBB HYDRIC RESOURCES: SUBSIDIES TO HANDLING PLAN

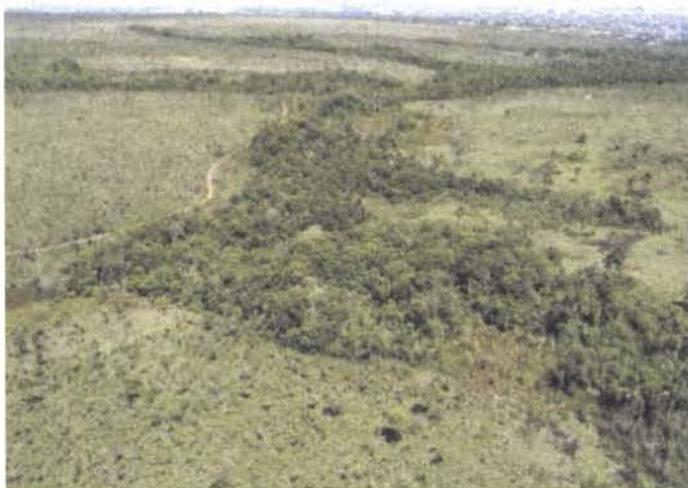
O córrego Cabeça de Veado (**Figura 2 e Figura 3**) é o mais importante curso d'água existente dentro da Estação e possui três nascentes principais que nascem dentro da área protegida, nas quais existem captações de água da CAESB, bem como à jusante da junção delas.

Figura 2 - Nascente do Córrego Cabeça do Veado

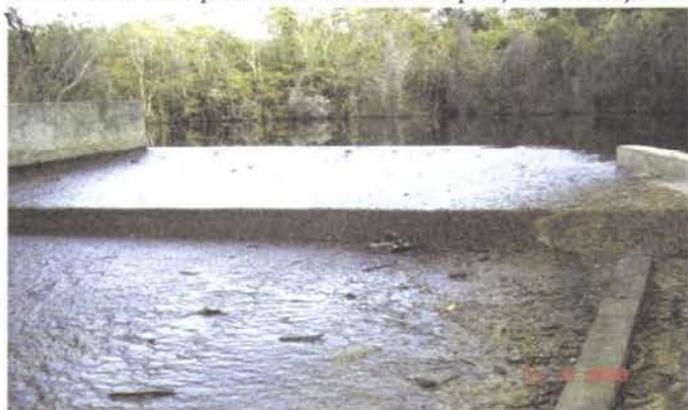
O braço Cabeça de Veado I possui área de drenagem até a captação da CAESB de 8,4 km² e vegetação em bom estado de conservação. A **Figura 4** e a **Figura 5** apresentam a barragem e o canal de derivação que segue para a estação de tratamento de água, localizada nas proximidades da captação Cabeça de

Figura 4-Barramento para Captação de Água Cabeça do Veado I

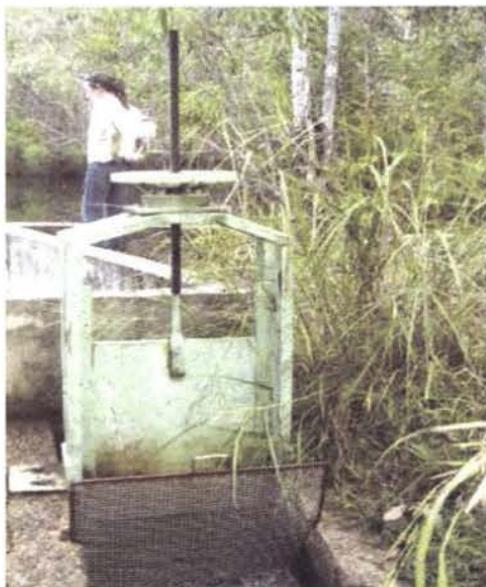
Figura 5 - Canal de Derivação na Captação de Água Cabeça do Veado I

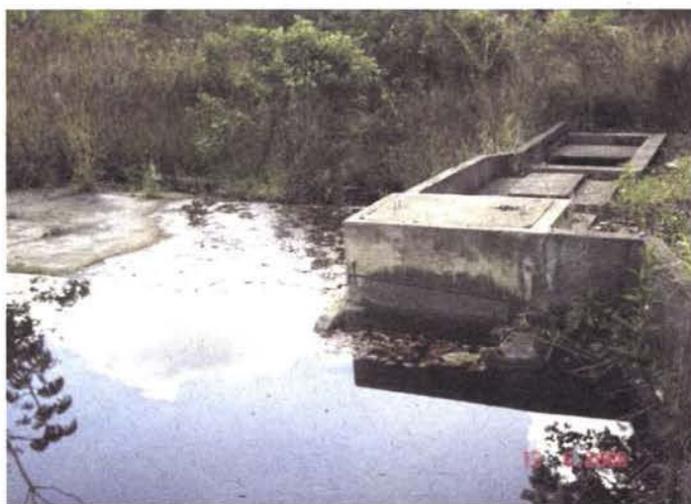
O braço Cabeça de Veado II possui área de drenagem de 4,4 km² e vegetação em bom estado de conservação. A **Figura 6** apresenta a barragem e o canal de derivação que segue para a estação de tratamento.

Figura 6 - Barragem e Canal de Derivação para Captação de Água Cabeça do Veado II

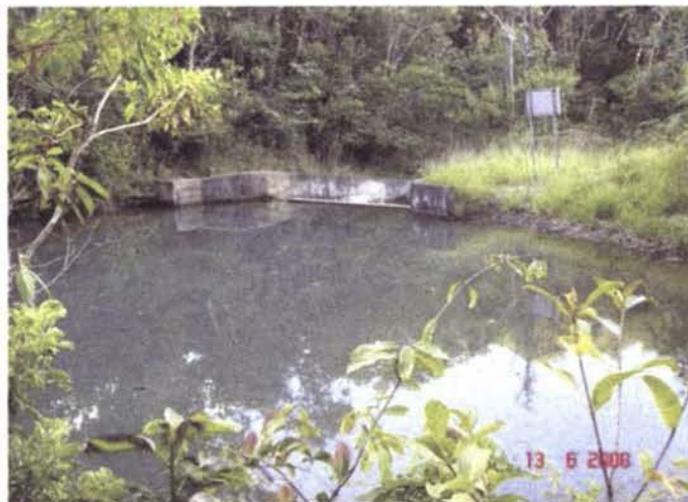
O braço Cabeça de Veado III possui área de drenagem de 1,5 km² e vegetação em bom estado de conservação. A **Figura 7** apresenta a barragem e o canal de derivação que segue para a estação de tratamento.

Figura 7 - Barragem e Canal de Derivação para Captação de Água Cabeça do Veado III

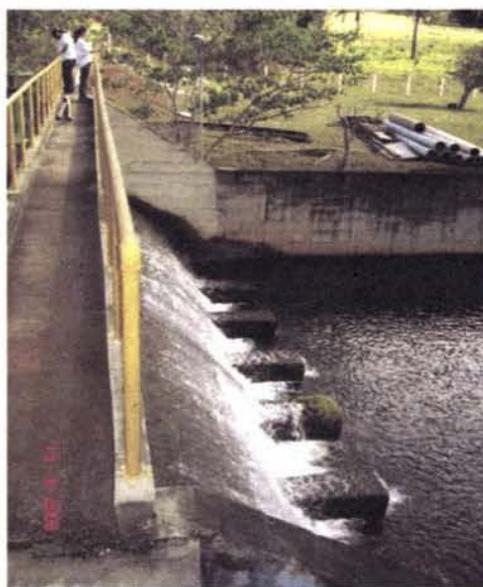
Após a confluência dos três braços principais do Córrego Cabeça de Veado, tem-se a captação IV, que possui barragem de maiores dimensões, assim como o reservatório de acumulação de água e a estação elevatória de água bruta (**Figura 8**).

Figura 8 - Barragem para Captação de Água Cabeça do Veado IV

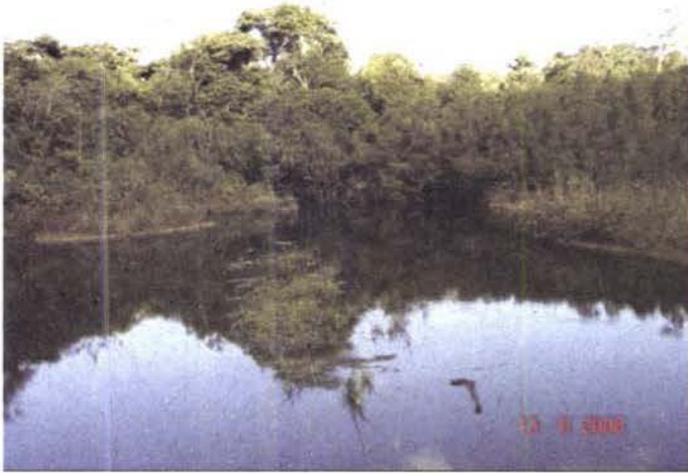
A área de drenagem até a captação IV é de 21,5 km² e o seu reservatório, na data da visita técnica, possuía grande volume de sedimentos. Esses sedimentos estavam criando “ilhas” dentro do reservatório (**Figura 9**).

Figura 9 - Reservatório com Sedimentos na Captação de Água Cabeça do Veado IV

Tal fato implica na queda da qualidade da água dessa captação em períodos de chuvas, como pode ser observado nos resultados de índice de qualidade de água – IQA, fornecidos pela CAESB. Dessa forma, CAESB (2006) apresenta os principais resultados de IQA bimestrais nas captações Cabeça de Veado I, II, III e IV, as quais são resumidas na **Tabela 1**, a seguir.
